Résultats des mesures réalisées avec la caméra de thermographie infrarouge le 8 Avril 2009

Porcherie Plessé (Bâtiment ABS)

□ **Nouveau bâtiment ABS (Action Bâtiment Santé).**

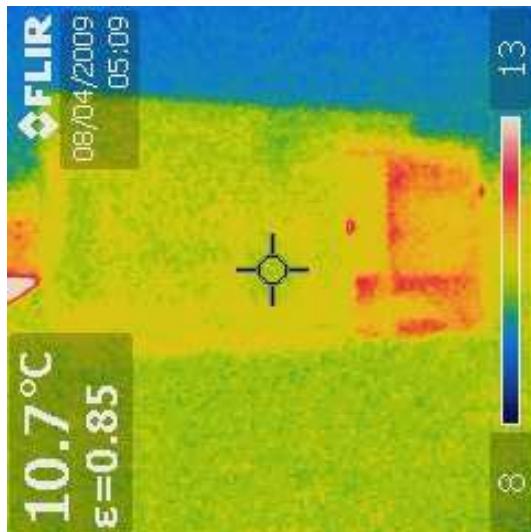
Prise de vue extérieure du pignon du bâtiment ABS. Le point chaud à droite représente la gaine d'air chaud avec le ventilateur (turbine). Le bâtiment est chauffé à 28°C à l'intérieur. Aucune perte de chaleur n'est à détecter par les parois. Il n'y a pas de pertes thermiques au niveau du soubassement car le bâtiment dispose d'un vide sanitaire.

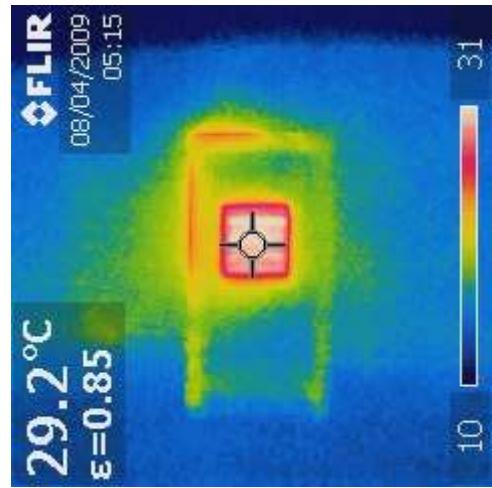
Prise de vue extérieure de la porte sur laquelle est située la bouche d'extraction de l'air intérieur.

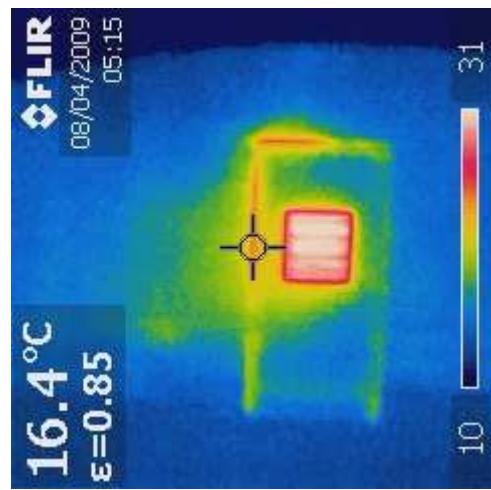
La tache jaune principale correspond au flux de chaleur extrait. Il y a néanmoins de légères pertes en haut à gauche de la porte.

Le bâtiment ABS étant construit en bois et sur un vide sanitaire, la température des parois extérieures est homogène, il n'y a pas de pertes de chaleur au niveau du soubassement et de la jonction avec la toiture. Cependant de légères déperditions apparaissent, au niveau du joint de la porte disposant de la bouche d'extraction d'air. A l'intérieur, la température des murs est également homogène.

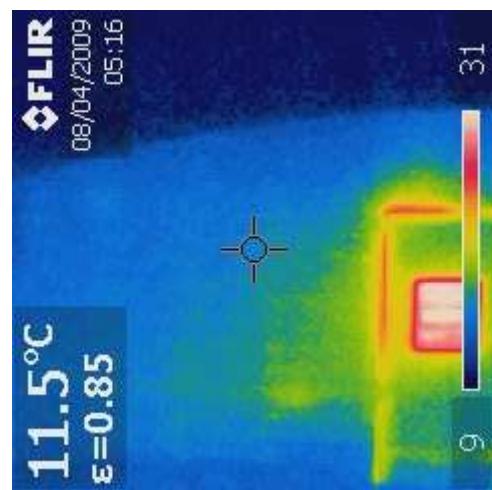
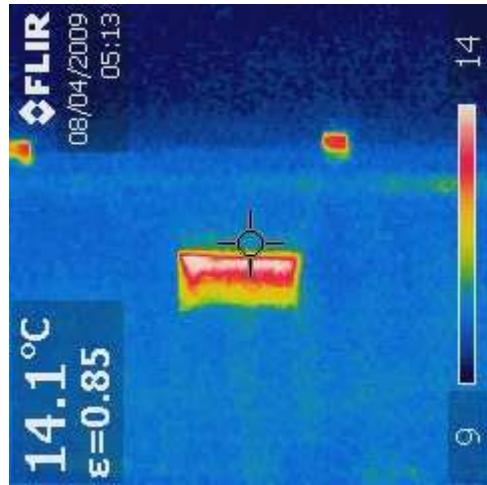
Au niveau de la façade, la température de la paroi est homogène, il y a un point chaud au niveau de la fenêtre, sans écart important toutefois avec la température des parois qui est d'environ 11°C ($\Delta T=3^{\circ}\text{C}$).

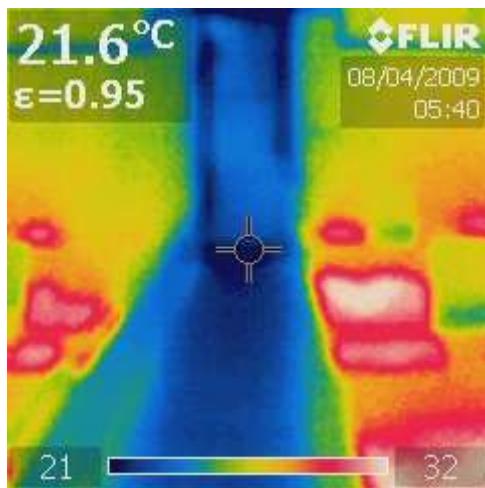
L'air extérieur à 11 °C est injecté directement dans le bâtiment par une bouche au dessus de la porte. Cependant, l'air dans le sas et dans le couloir est à une température de 21 à 25°C, car l'air extérieur se mélange avec l'air intérieur. Les cochons ne reçoivent donc pas directement de l'air froid, des cloisons en PVC permettent également de les protéger. De légères pertes thermiques sont constatées à la périphérie de la porte, mais la température reste homogène avec celle du sol.

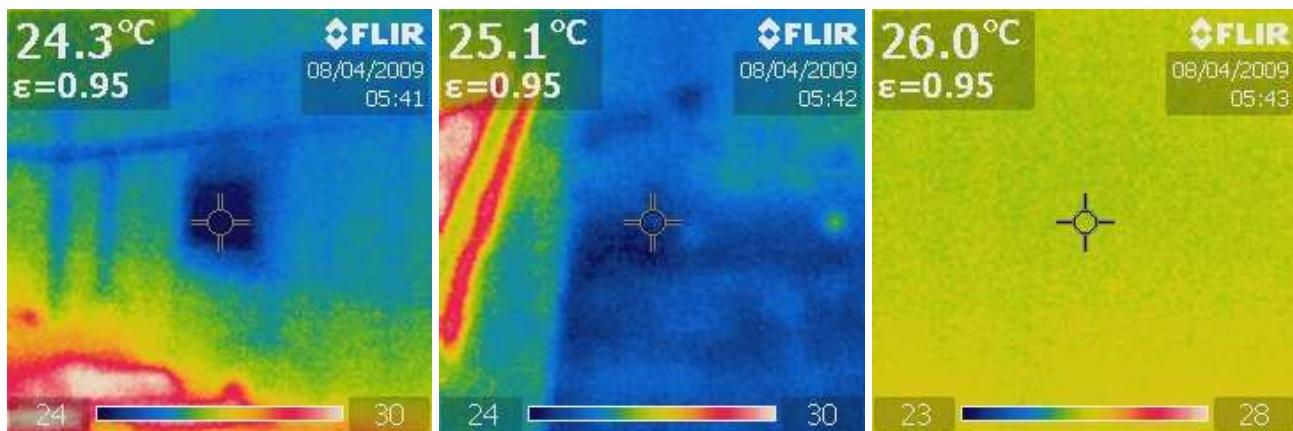
Fenêtre et angle haut : 24 à 26°C

Angle bas 24 à 26°C

Plafond 26°C

Les températures des parois sont homogènes avec un léger point froid au niveau de la vitre. Il n'y a pas de pont thermique dans les angles et au plafond.

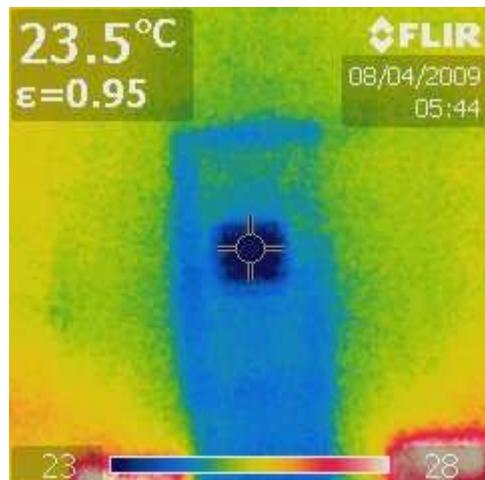
Bouche d'extraction de l'air : Le bâtiment étant en surpression, il n'y a pas de reflux d'air froid à l'intérieur.

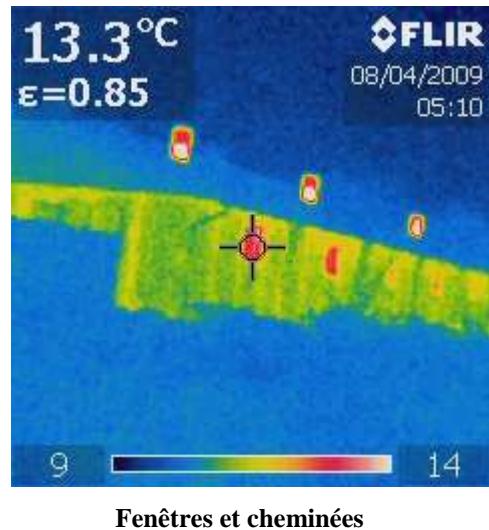
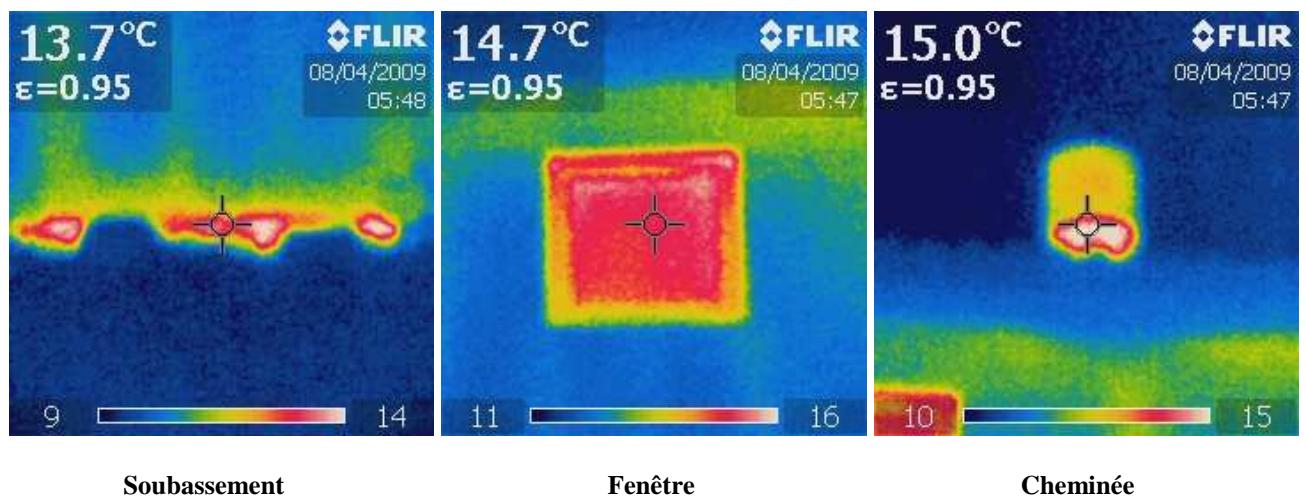
Sur la façade de ce bâtiment, des pertes thermiques sont constatées au niveau du soubassement en béton, des cheminées et des fenêtres.

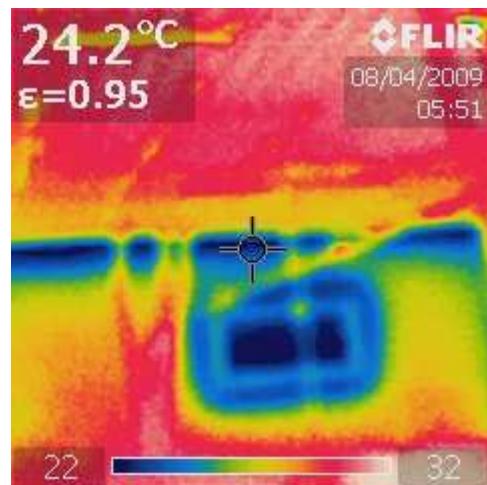
Des relevés ont été réalisés dans une première salle, des ponts thermiques sont constatés à la jonction entre les murs et la toiture et au niveau des fenêtres.

Des points froids apparaissent à la jonction entre deux plaques au plafond. Ce phénomène est probablement dû au décollement de l'une d'entre elle.

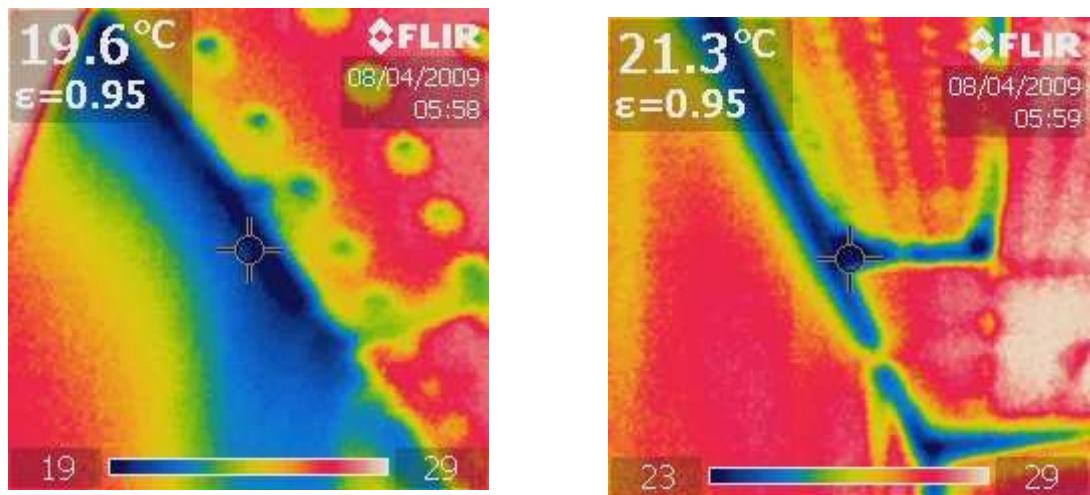
Des points froids sont constatés au plafond, à la jonction des plaques et à la jonction entre le plafond et les murs. L'humidité étant importante dans la salle, l'eau se condense au niveau de ce point froid, et fait apparaître de l'humidité sur le mur.

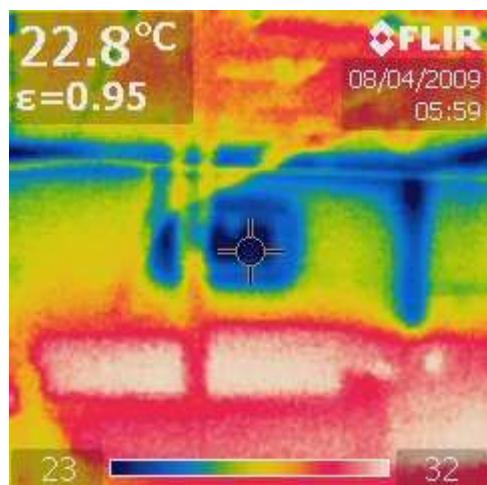
Des ponts thermiques sont également constatés dans les angles des murs et au niveau des fenêtres.

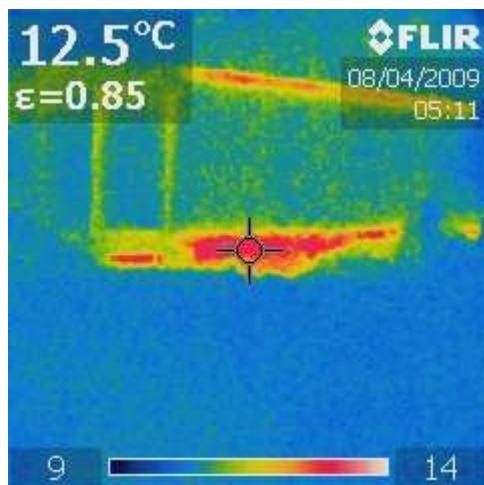
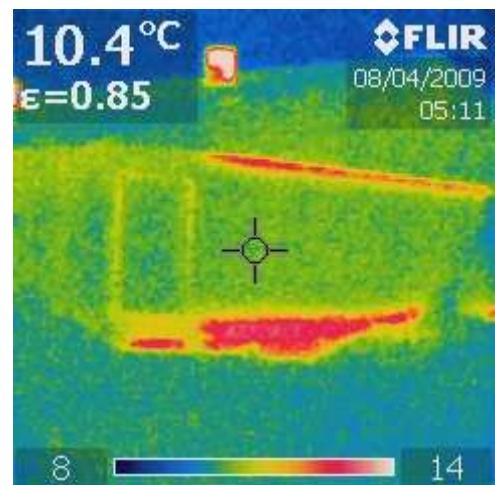
Cette partie du bâtiment n'est pas une zone intérieure à 28°C , cependant des pertes de chaleur apparaissent sur le pignon à la jonction avec la toiture et au niveau du soubassement.

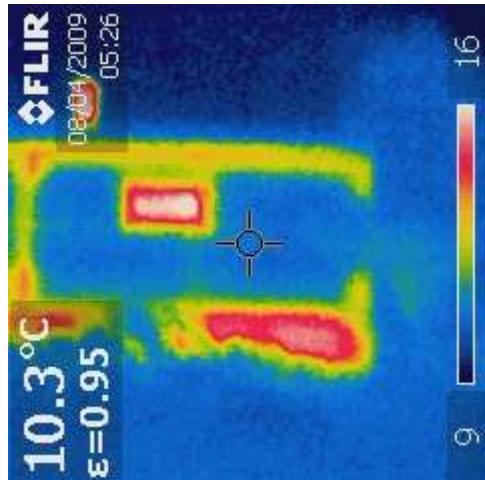
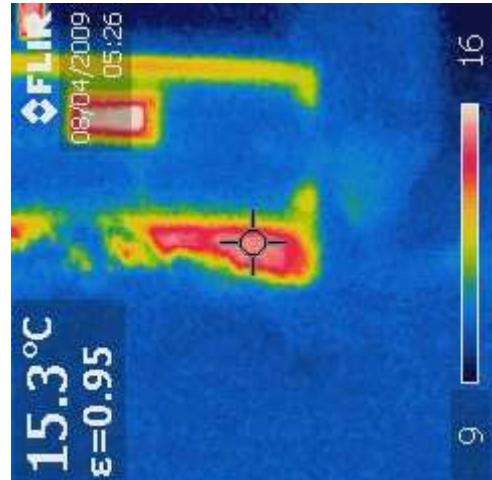
Cette fois ci, sur une façade correspondant à une zone intérieure à 28°C du même bâtiment, des pertes thermiques sont également constatées à la jonction avec la toiture, et au niveau du soubassement mais avec des gradients de température plus importants que sur la partie non chauffée. Des pertes apparaissent également au niveau de la jonction des murs, des vitres et des cheminées.
