**TRAVAUX DE RESTAURATION
DE LA RIPISYLVE**
Bassin Versant de la Dourbie

Programme 2009

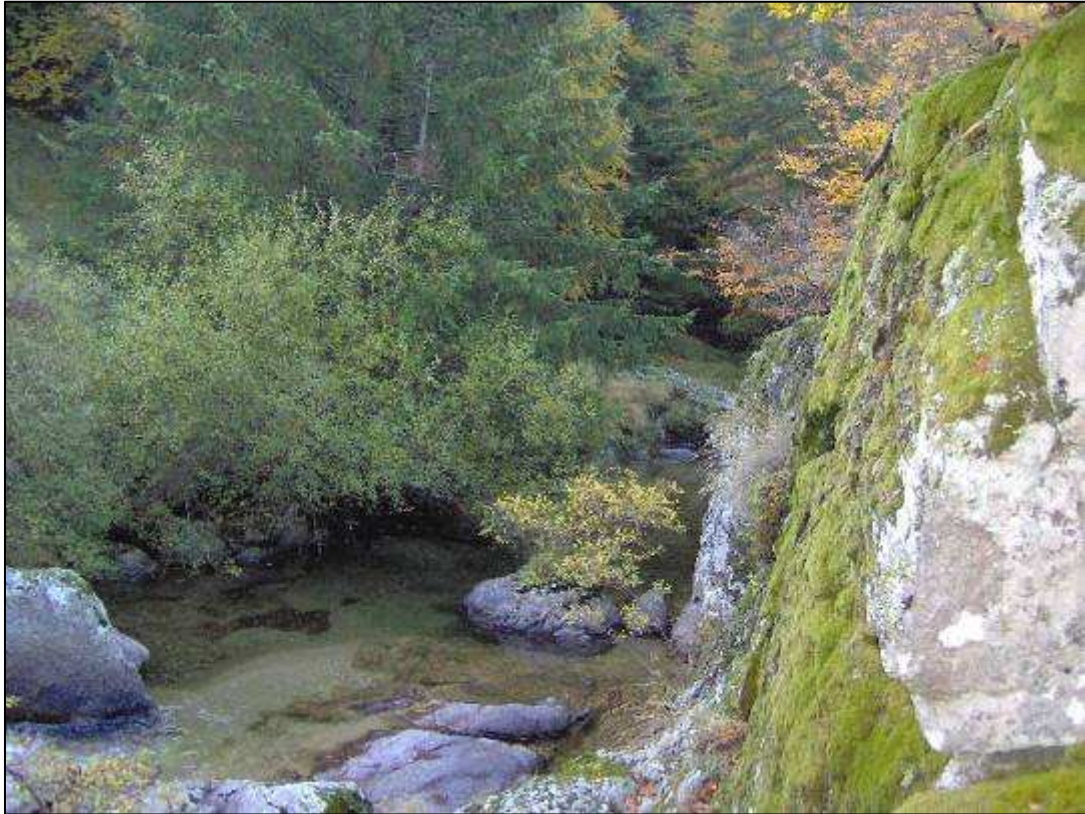
Le saule est largement présent sur ce secteur

- Traitement de la ripisylve sur 4400 m de berges (abattage sélectif, enlèvement d'arbres morts).
- Abattage d'épicéas implantés en berge.
- Bouturage de saules (pourpre / marsault) au niveau des points d'érosions.

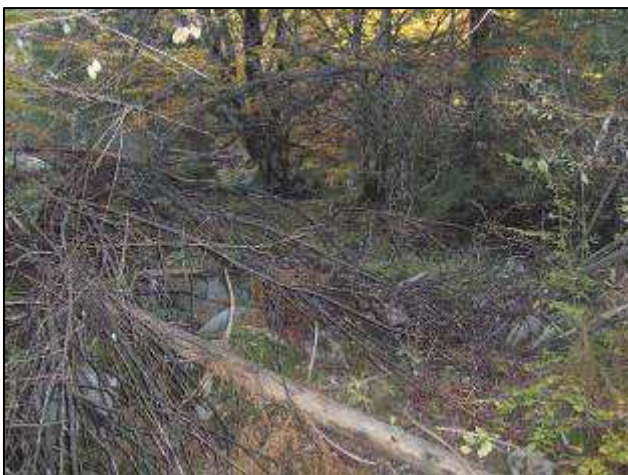
Présence de bois morts

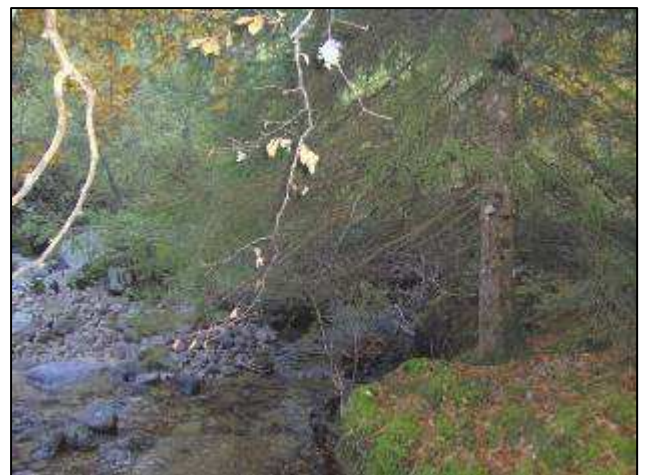
Exemple d'épicéa en berge

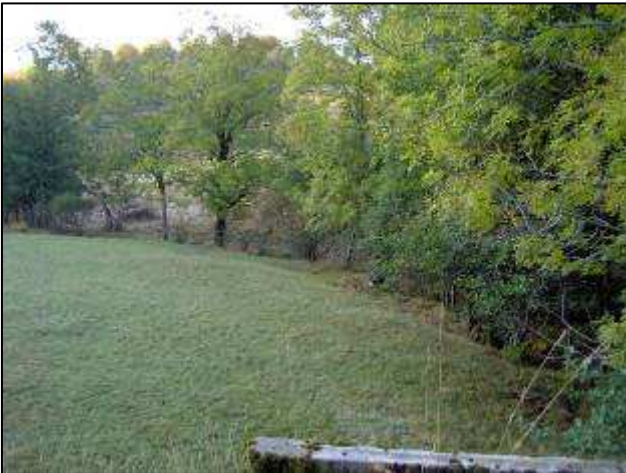
Le ruisseau s'écoule au milieu de prés

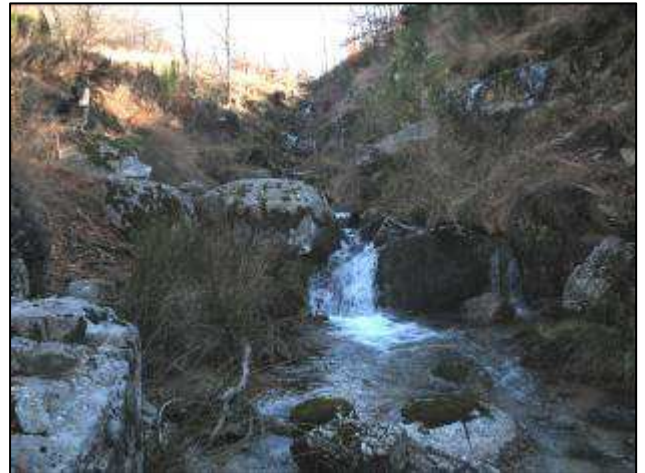
Absence de ripisylve sur le secteur amont

- Traitement léger d'entretien de la ripisylve sur 500 m de berges (élagage, abattage sélectif, recépage).
- Enlèvement d'arbres morts présents dans le lit du cours d'eau.
- Bouturage et plantation (saules - frênes, ...).
- Brûlage des rémanents.

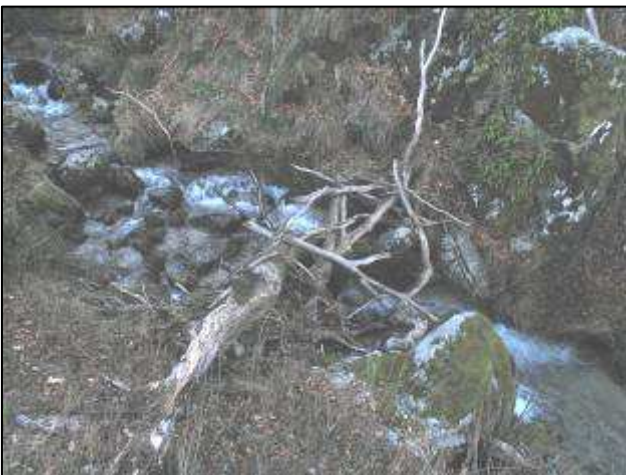
Présence de bois morts

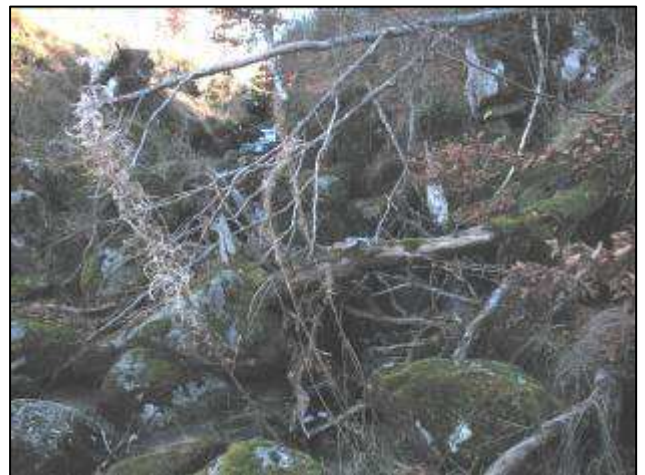
Embâcle

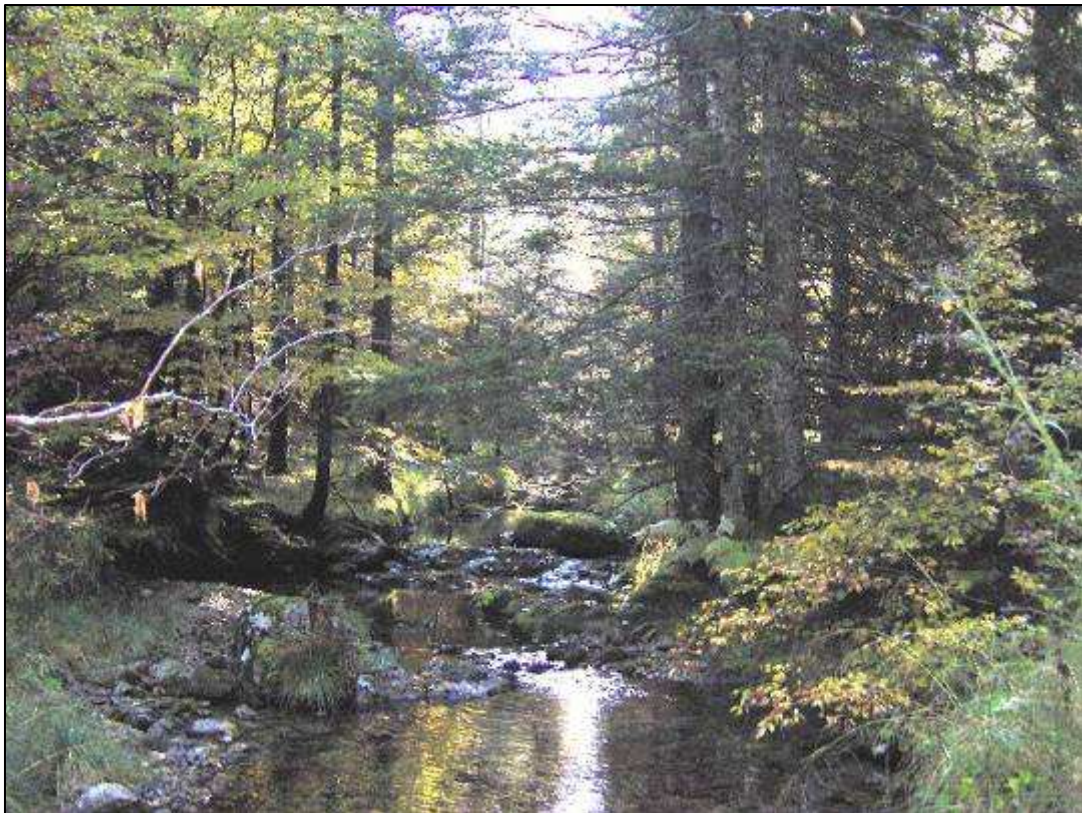
Epicéas implantés en berge

- Traitement de la ripisylve sur 8000 m de berges (abattage sélectif, enlèvement d'arbres morts).
- Abattage d'épicéas implantés en berge.
- Bouturage de saules (pourpre / marsault).

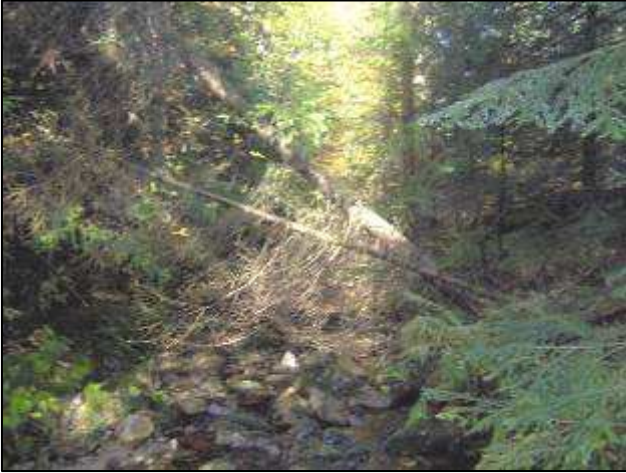
Arbres tombés dans le cours d'eau

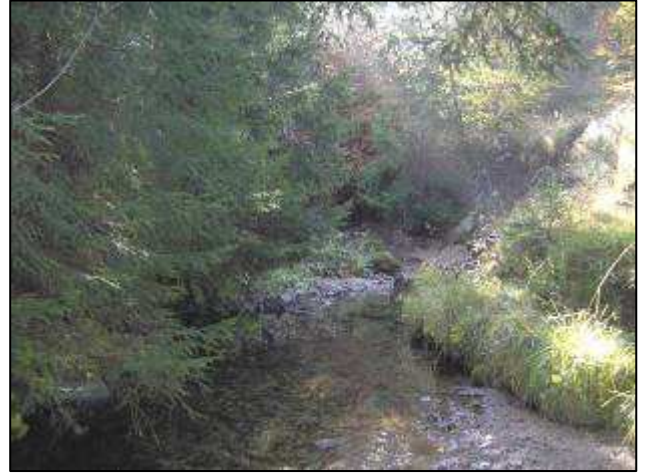
Anse d'érosion en rive droite

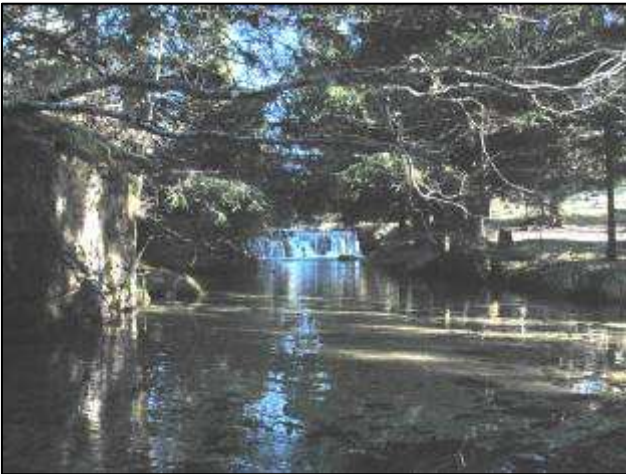
Sur ce secteur, il n'y a que très peu de bois morts et d'embâcles. La présence de 2 seuils successifs sur la partie aval bloque une partie du transport solide, occasionnant sur les 500 derniers mètres du tronçon l'apparition de la roche mère granitique. En amont des seuils, le cours d'eau présente des caractéristiques favorables pour la reproduction des salmonidés (zones de fraie intéressantes).

Présence de seuils

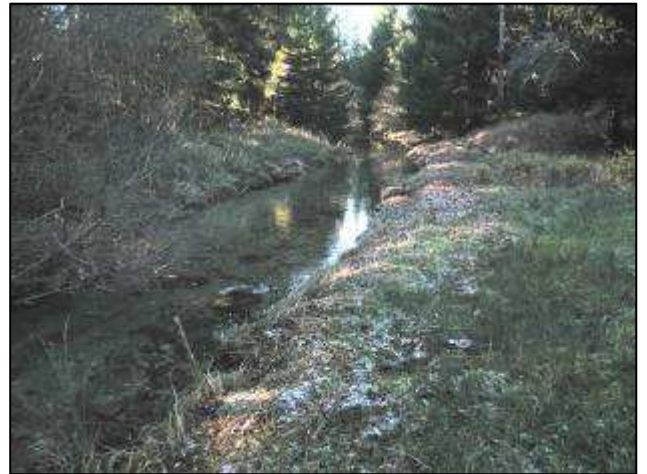
Zone de fraie en amont d'un seuil

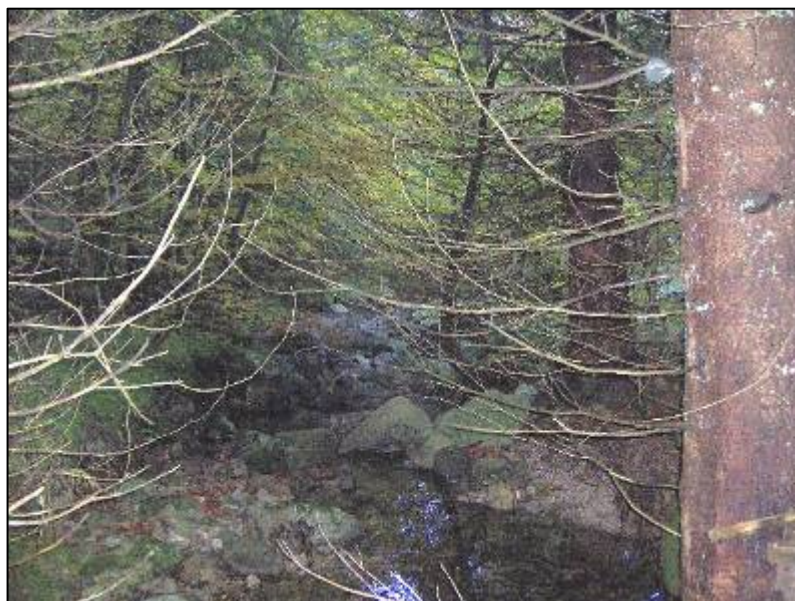
Epicéas implantés au milieu du cours d'eau
