**TRAVAUX DE RESTAURATION
DE LA RIPISYLVE**
Bassin Versant de la Dourbie

Programme 2009

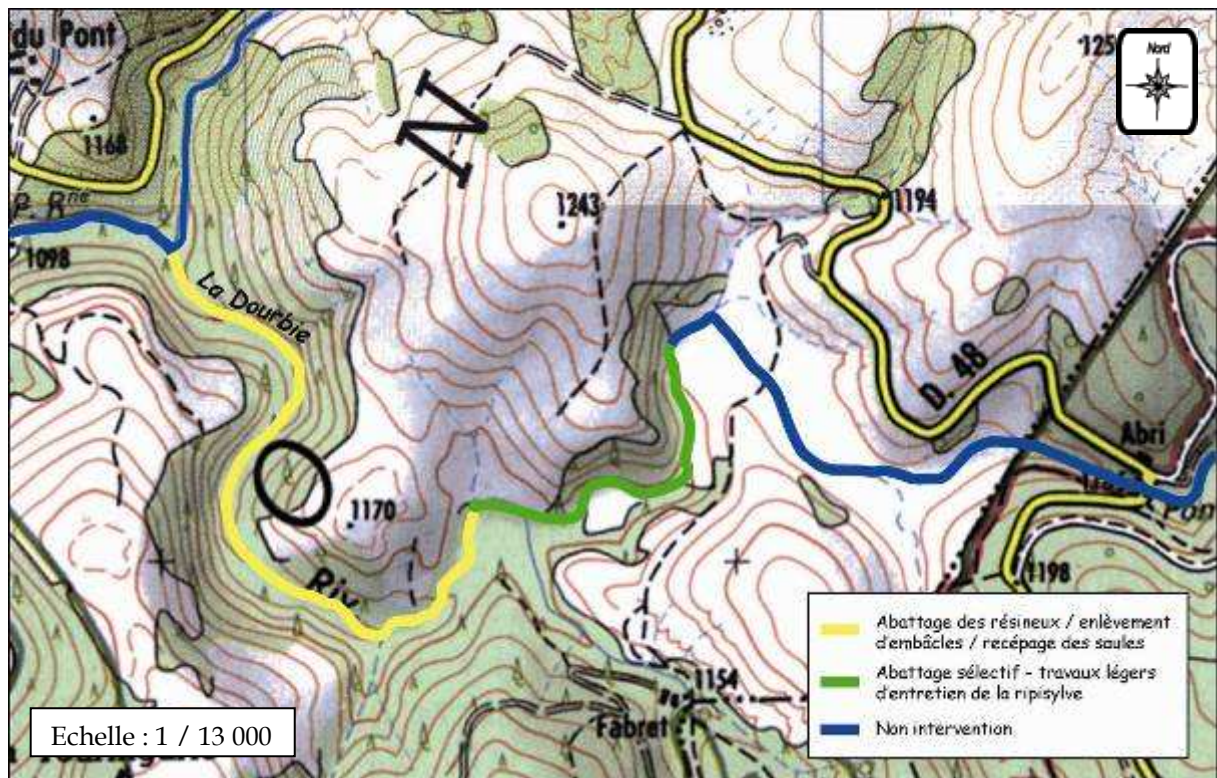
La Dourbie en amont de la confluence avec le ruisseau de Pueylong (commune de Dourbies)

En aval du pont des Vacquiers, la Dourbie s'écoule au milieu de prairies où la ripisylve est quasiment absente. La pente moyenne du cours d'eau s'accroît ensuite au détriment des conditions d'accessibilité qui deviennent de plus en plus difficiles. La ripisylve, formée de quelques frênes, de saules et majoritairement de hêtres et de résineux est équilibrée. On note cependant la présence de bois morts et de quelques érosions de berges.

- Traitement de la ripisylve sur 4400 m de berges (abattage sélectif, enlèvement d'arbres morts).
- Abattage d'épicéas implantés en berge.
- Bouturage de saules (pourpre / marsault) au niveau des points d'érosions.

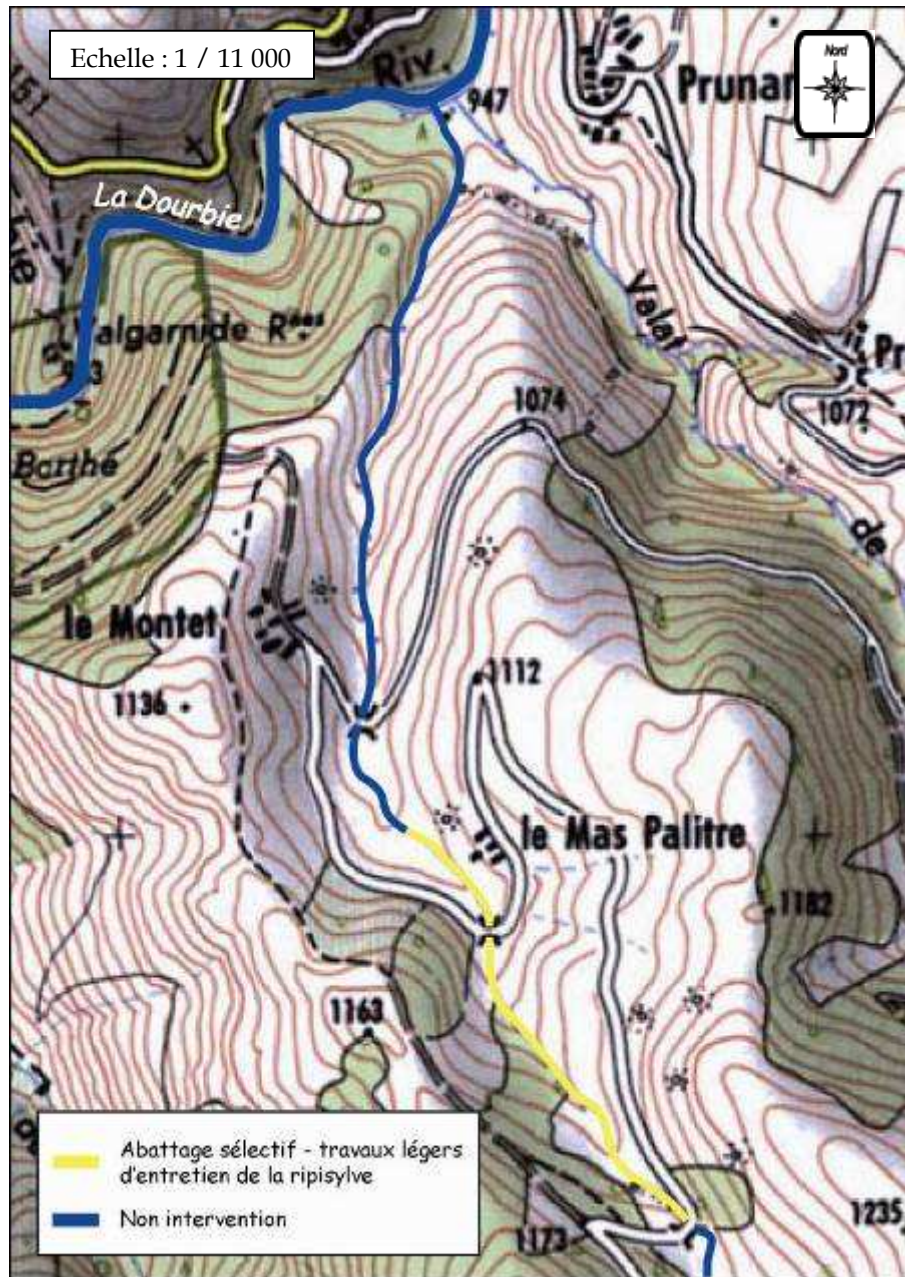
Le ruisseau du Montet (commune de Dourbies)

Il s'écoule au milieu de prairie en amont, la pente du cours d'eau devient forte en aval du hameau du Montet, rendant l'accessibilité difficile. Sur ce secteur, la ripisylve est équilibrée mais peu dense. Elle est formée de frênes, d'aulnes, d'ormes, de saules marsault et de hêtres plus particulièrement sur le secteur aval. En amont, entre les deux routes, on note l'absence de ripisylve, due à une coupe à blanc récente, et la présence de bois morts et d'érosions de berges.

- Traitement léger d'entretien de la ripisylve sur 500 m de berges (élagage, abattage sélectif, recépage).
- Enlèvement d'arbres morts présents dans le lit du cours d'eau.
- Bouturage et plantation (saules - frênes, ...).
- Brûlage des rémanents.

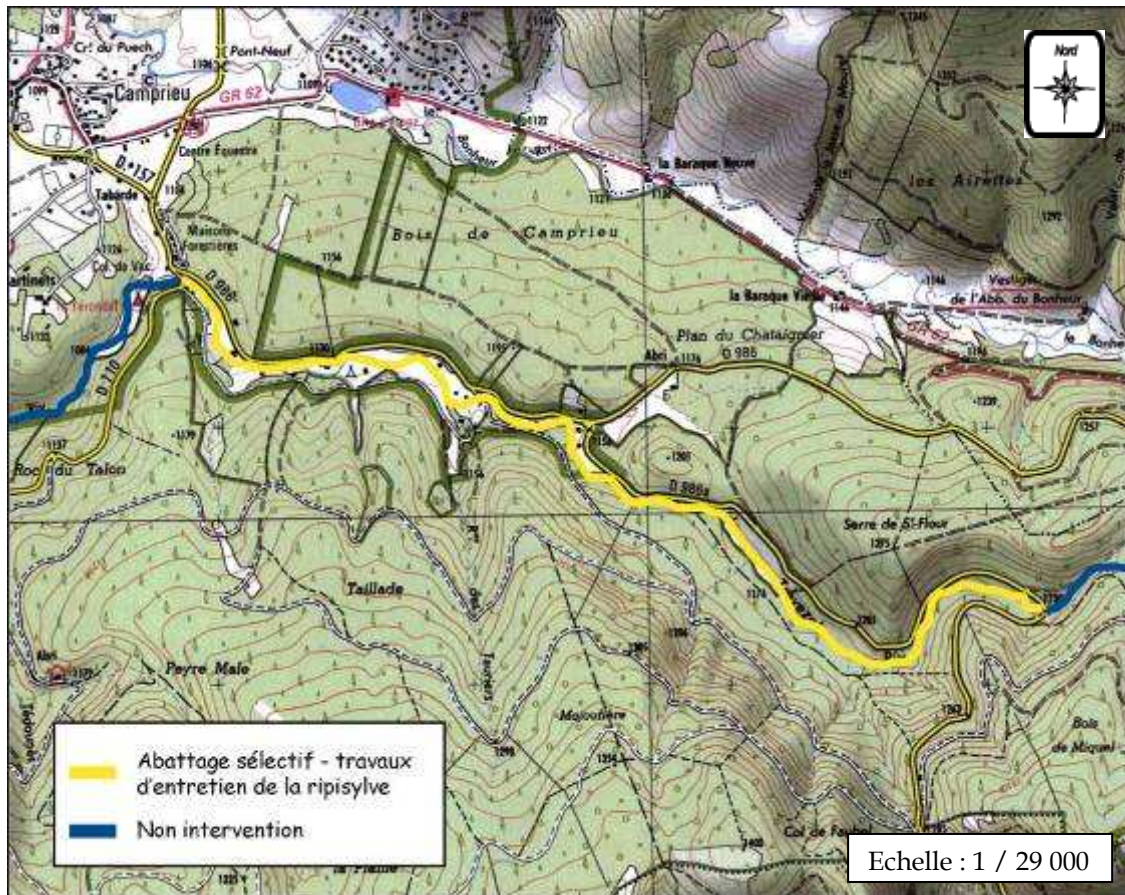
Le Trévezel en amont de la RD 710 (commune de Camprieu)

Le Trévezel sur sa partie amont est un cours d'eau relativement hétérogène d'un point de vue des caractéristiques hydrodynamiques et de l'occupation des sols. La diversité et la densité des essences arborescentes qui composent la ripisylve sont relativement faibles, occasionnant quelques points d'érosion.
