Résultats des mesures réalisées avec la caméra de thermographie infrarouge le 8 Avril 2009

Porcherie Plessé (Bâtiment ABS)

□ **Nouveau bâtiment ABS (Action Bâtiment Santé).**

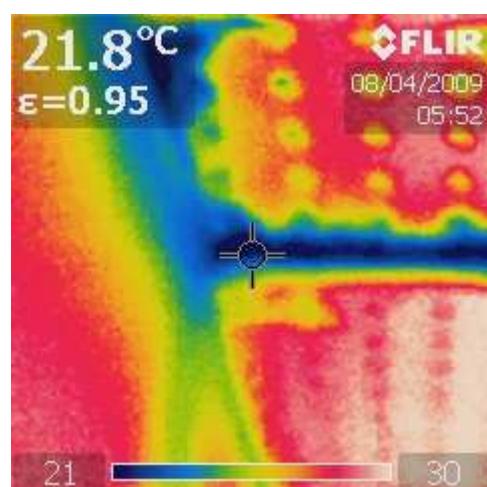
Des points froids apparaissent à la jonction entre deux plaques au plafond. Ce phénomène est probablement dû au décollement de l'une d'entre elle.

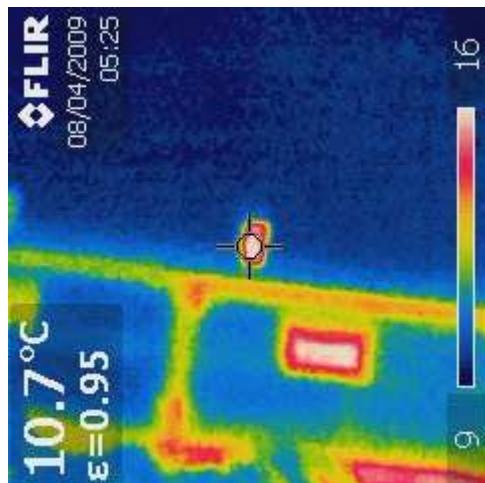
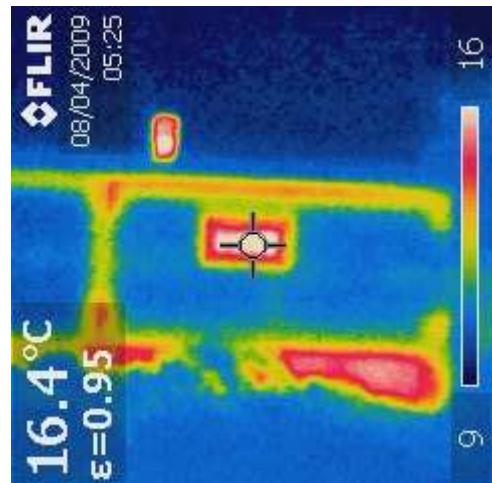
Cette fois ci, sur une façade correspondant à une zone intérieure à 28°C du même bâtiment, des pertes thermiques sont également constatées à la jonction avec la toiture, et au niveau du soubassement mais avec des gradients de température plus importants que sur la partie non chauffée. Des pertes apparaissent également au niveau de la jonction des murs, des vitres et des cheminées.
